Relacion

Projekt restaurimi

''Restaurimi i monumentit të Themistokli Gërmenjit, Korçë''

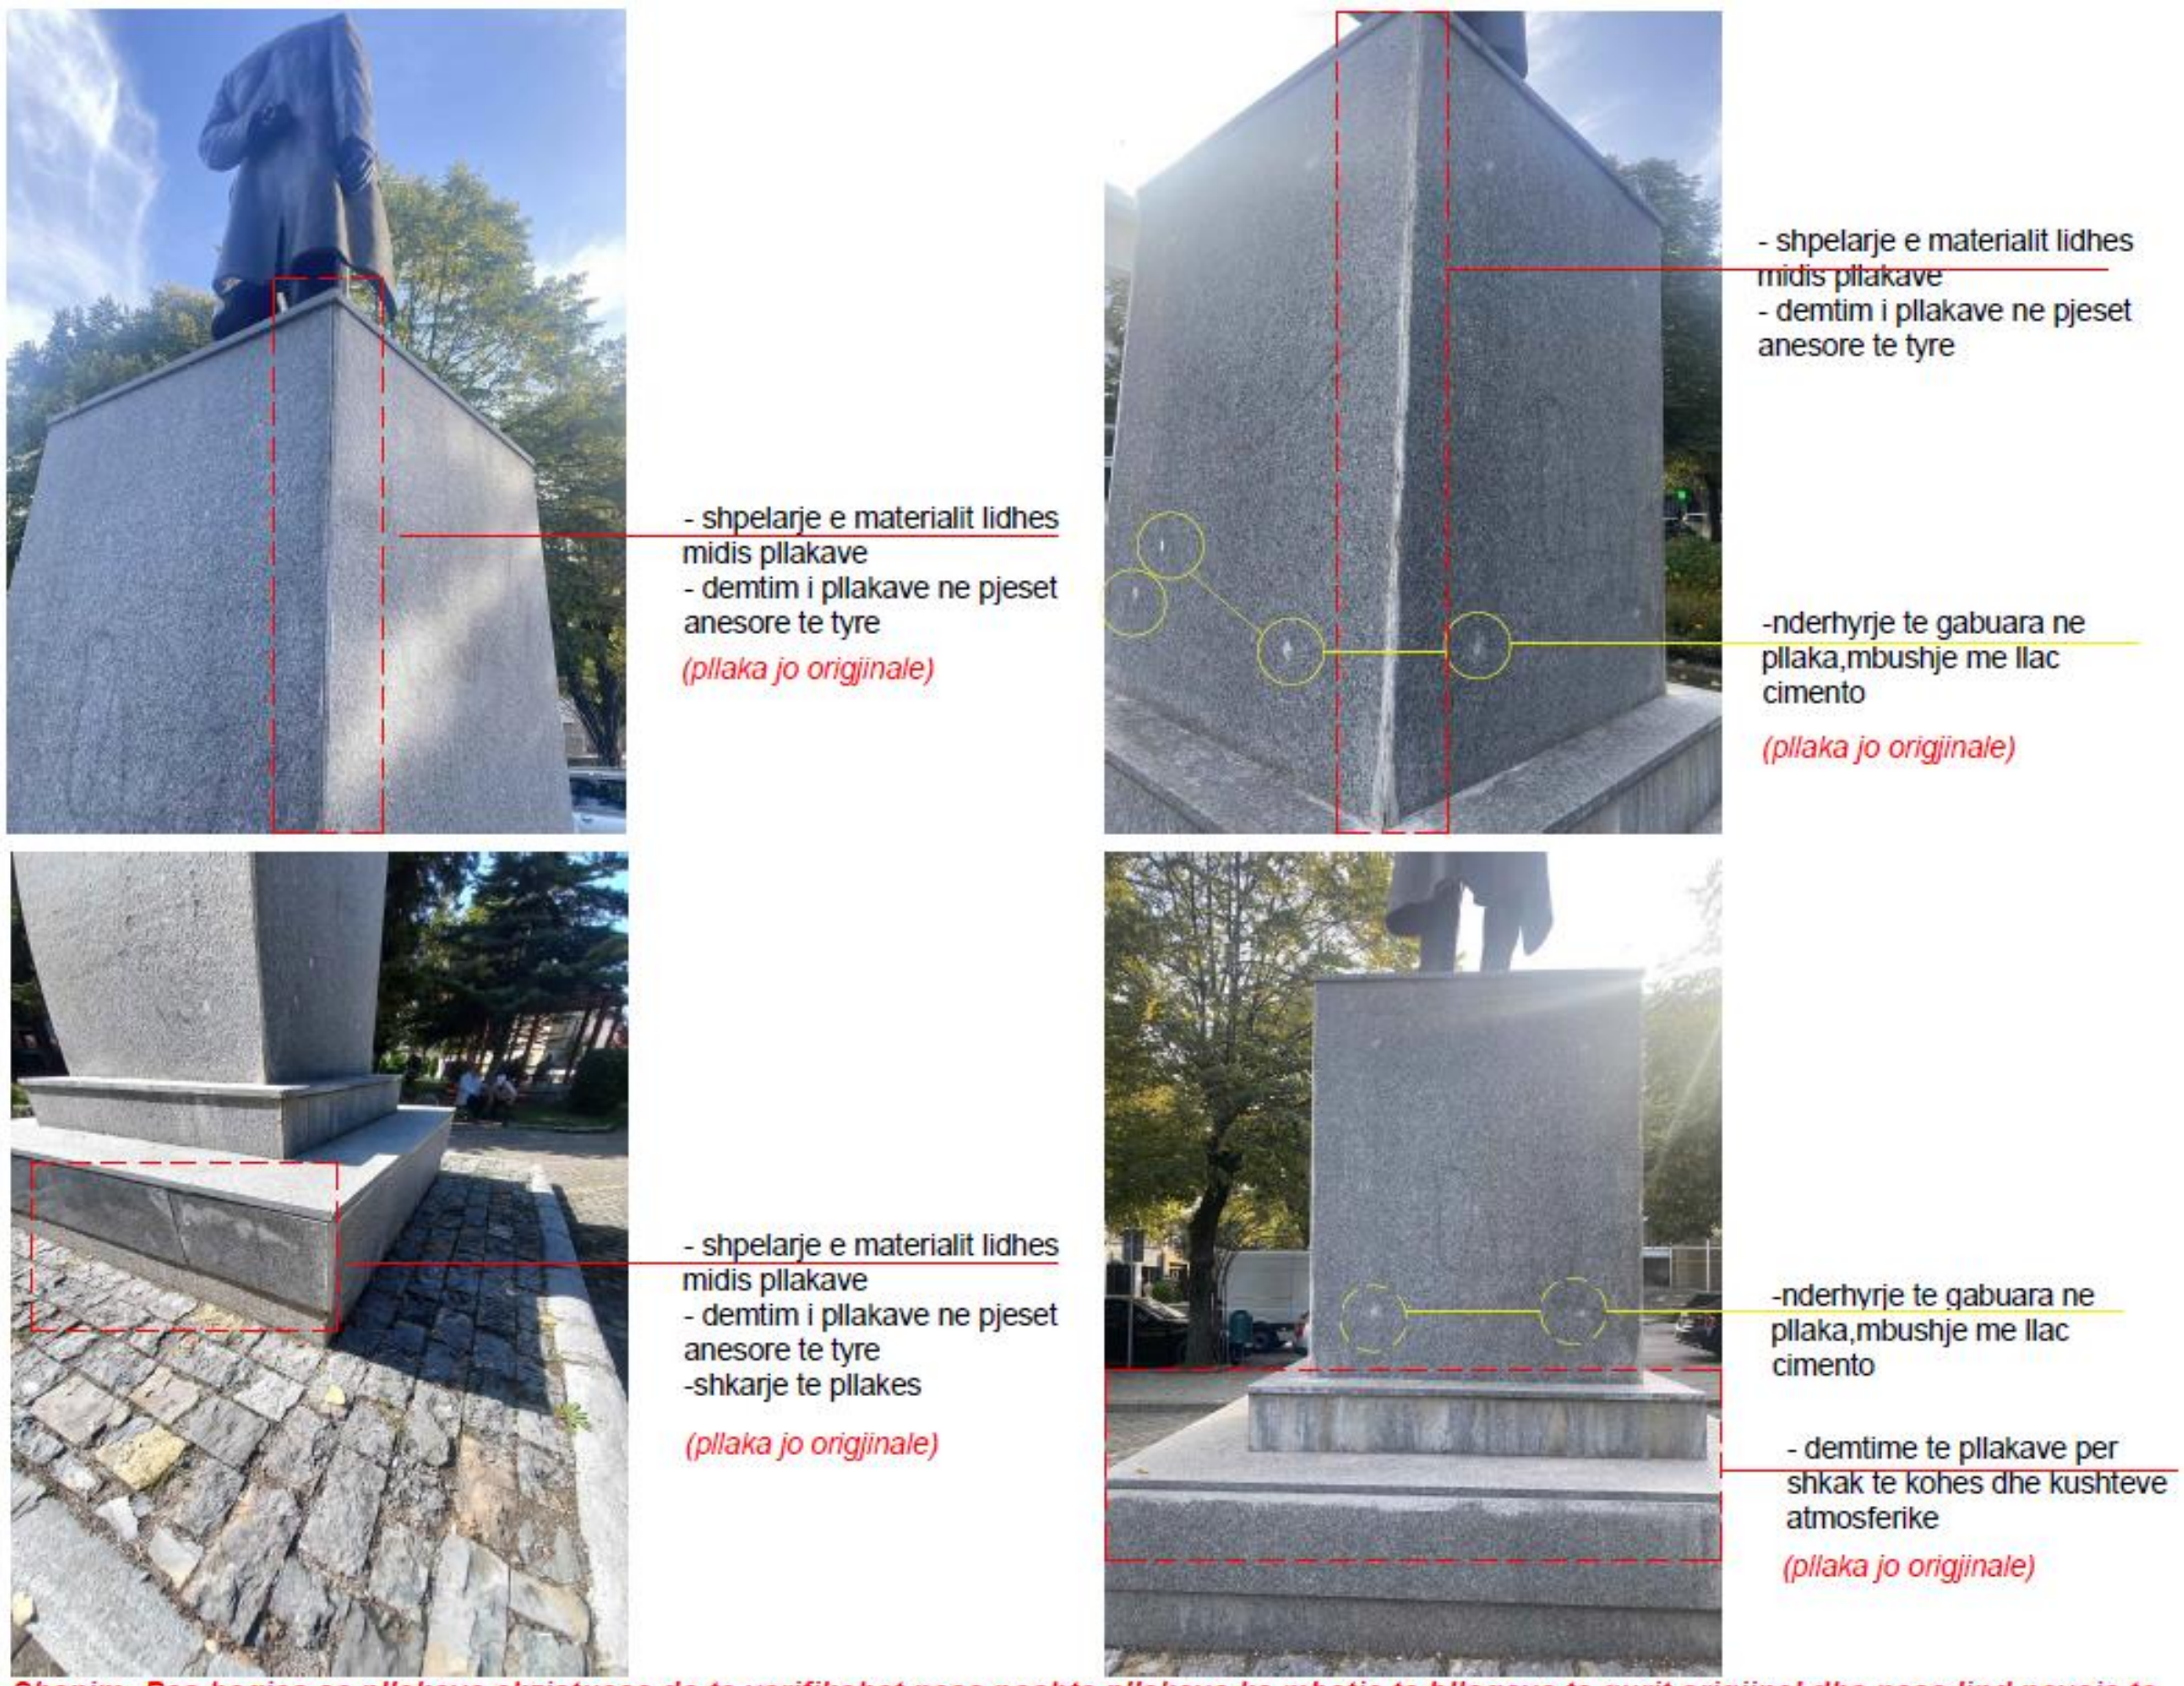
oksidimi i monumentit nga kushtet atmosferike

demtime te pllakave per shkak te kohes dhe kushteve atmosferike
(pllaka jo origjinale)

- demtime te pllakave per shkak te kohes dhe kushteve atmosferike
- nderhyrje me llac cimento mbi pllake guri

- demtime te pllakave per shkak te kohes dhe kushteve atmosferike
- nderhyrje me llac cimento mbi pllake guri per te mbushur hapesirat midis pllakave

- demtime te pllakave per shkak te kohes dhe kushteve atmosferike
- shpelarje e materialit lidhes midis pllakave
- demtim i pllakave ne pjeset anesore te tyre

NDERHYRJET: Nderhyrja qe do te realizohet eshte riberja e bazamentit te monumentit te patriotit Themistokli Germenji me blloqe guri si origjinali, riprodhimi i relieveve sipas fotove origjinale dhe vendosja e ndriçimit.

Shenim- Pas heqjes se pllakave ekzistuese do te verifikohet nese poshte pllakave ka mbetje te blloqeve te gurit origjinal dhe nese lind nevoja te ndryshohet projekti ne baze te gjetjeve, si dhe te kihet parasysh qe eshte vendvarrimi

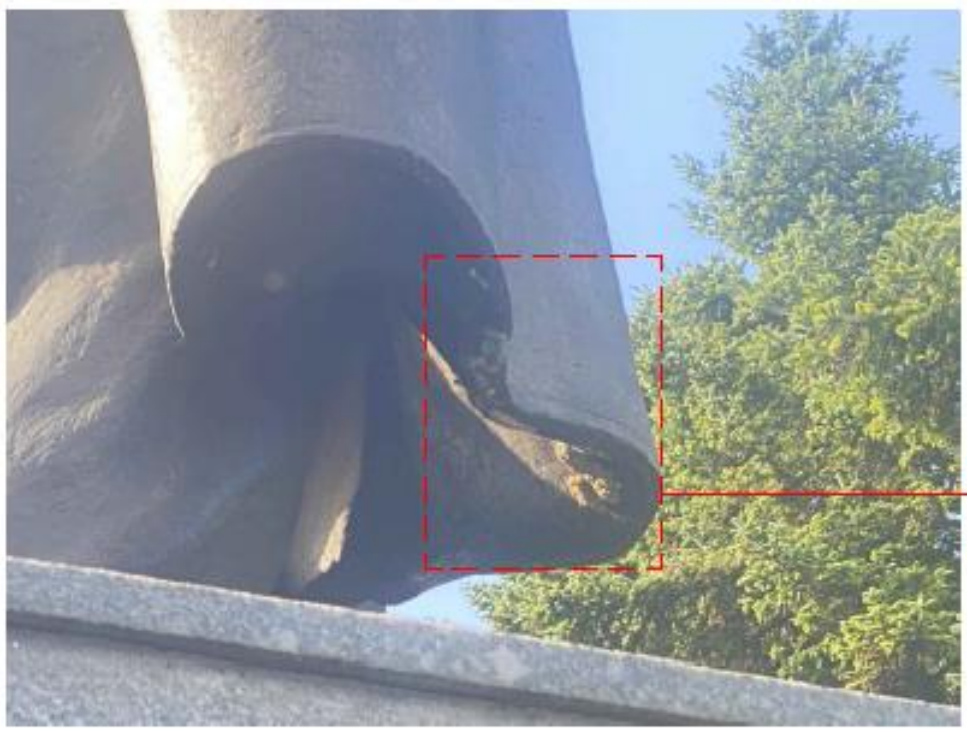
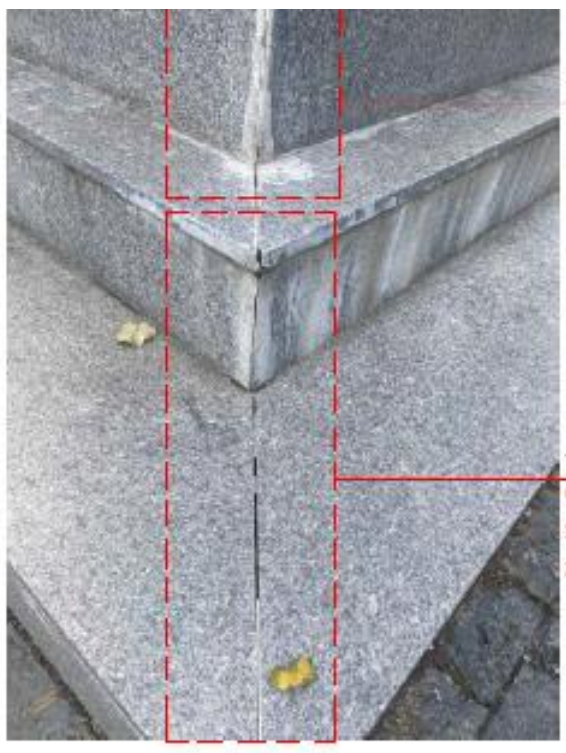
Foto të evidentimit të demtimeve të monumentit

NDERHYRJET: Nderhyrja qe do te realizohet eshte riberja e bazamentit te monumentit te patriotit Themistokli Germenji me blloqe guri si origjinali, riprodhimi i relieveve sipas fotove origjinale dhe vendosja e ndriçimit.

Shenim- Pas heqjes se pllakave ekzistuese do te verifikohet nese poshte pllakave ka mbetje te blloqeve te gurit origjinal dhe nese lind nevoja te ndryshohet projekti ne baze te gjetjeve, si dhe te kihet parasysh qe eshte vendvarrimi
